## Dossier Technique Immobilier

Numéro de dossier : 2025/11806  
Date du repérage : 29/01/2026

## Résumé de l'expertise n° 2025/11806

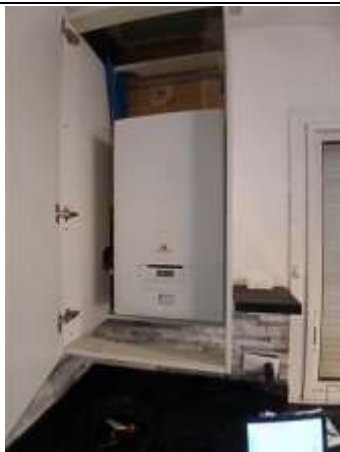
PhGaz001  
Localisation : Cuisine  
Chaudière SAUNIER DUVAL (Type : Etanche)
