## RAPPORT D'EXPERTISE

ASSOCIATION CLUB MARPEN

IMMEUBLE 14

**16140 TUSSON**

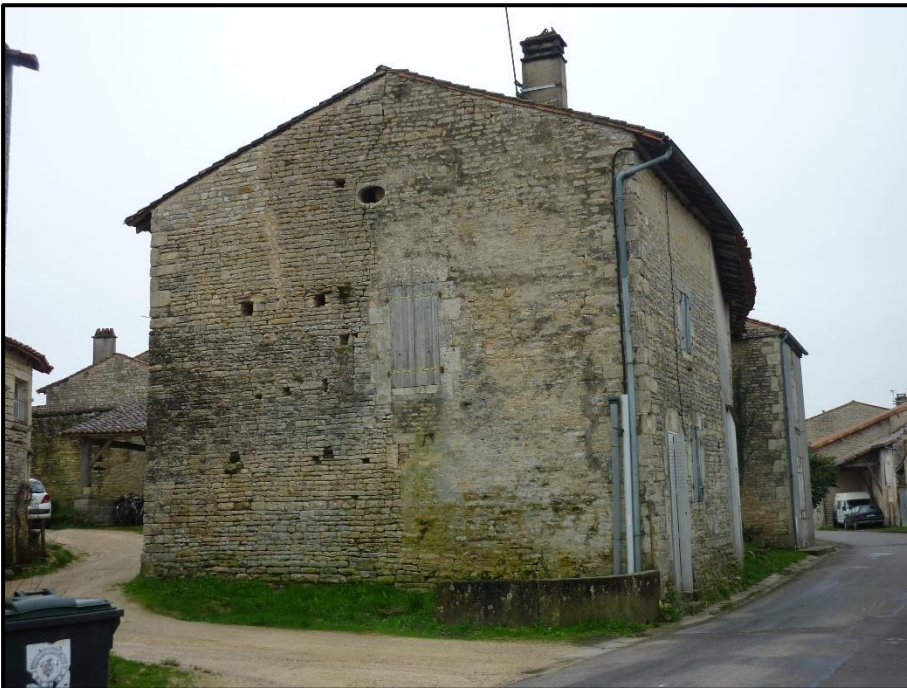
**Pignon Nord commun  
avec immeuble édifié sur  
parcelle n° 267  
(fonds voisins)**

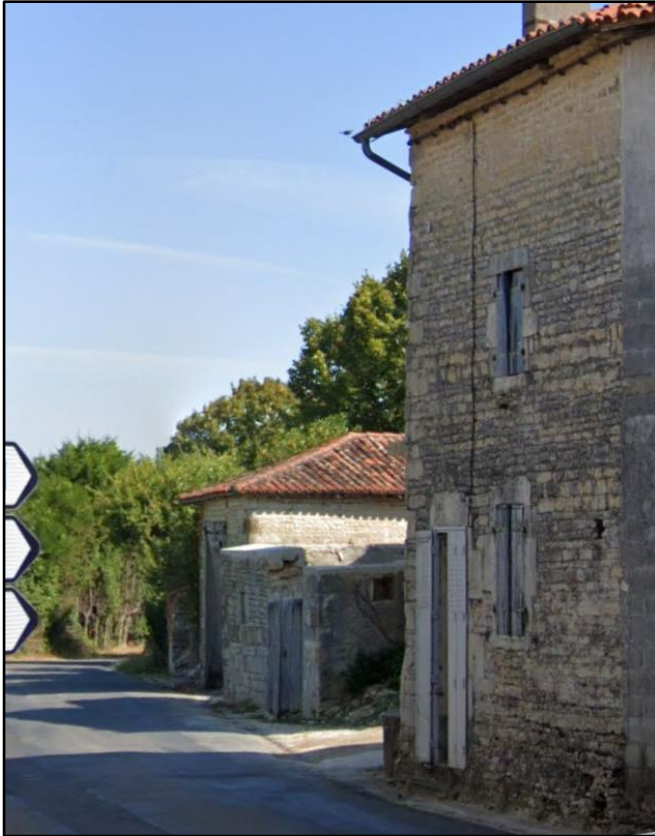
**Façade Ouest sur RD 61**

**Maçonnerie** : traditionnelle, élevée en pierres du pays apparentes, état général très moyen, travaux de ravèlement à prévoir

**Toiture** : à un pan, couvert en tuiles canal, état très moyen, travaux de réfection à prévoir

**Collecte et évacuation des eaux pluviales** : gouttières pendantes et tuyaux de descente, pour partie zinguerie traditionnelle, pour partie PVC, l'ensemble vétuste

**Menuiseries extérieures** : bois, vétustes, réfection nécessaire

**L'ensemble du gros œuvre et du second œuvre présentant une importante vétusté et nécessitant d'importants travaux de rénovation.**
