RAPPORT D'EXPERTISE

Concernant un bien immobilier

SOULIGNAC

534. Impasse de Arte

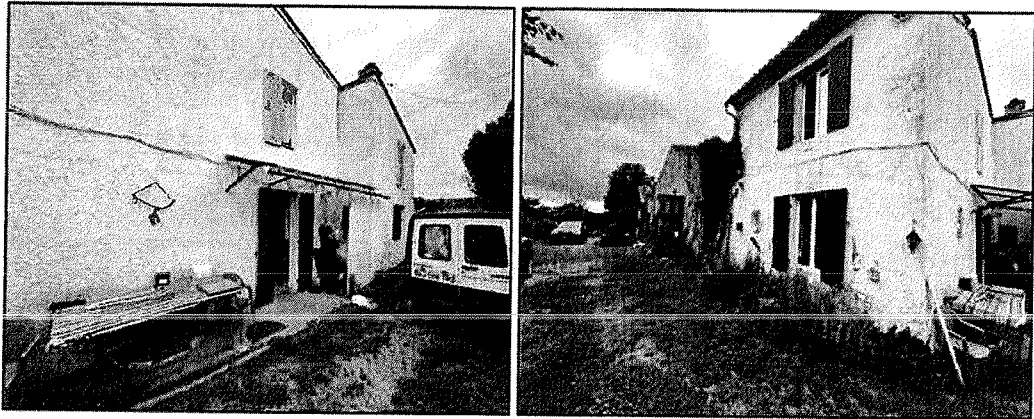
1) Maison d'habitation

- Construction ancienne, édifée pour partie en moellons et pour partie en briques sous crépi extérieur, sans isolation.

Couverture en tuiles canal sur une charpente en bois (à refaire). Présence de nombreuses infiltrations d'eau et absence d'isolation.

Huisseries en PVC double vitrage et en bois simple vitrage (vétustes), avec occultation par volets battants en bois, ou sans occultation extérieure.

Raccordement aux réseaux d'eau et d'électricité (vétuste).

Absence de système de chauffage et présence d'un insert (vétuste).

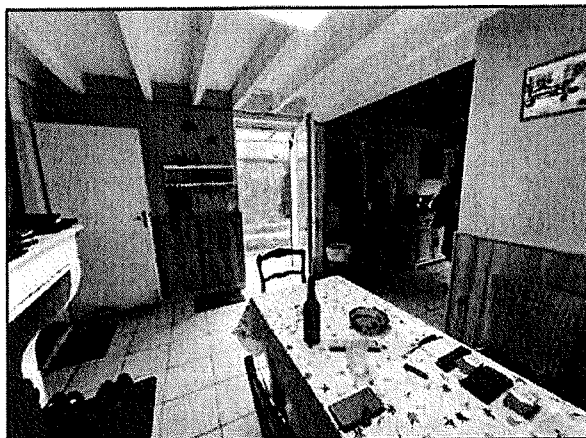
Entrée et salle à manger : Éclairées par porte d'entrée principale. Carrelage au sol, murs pour partie peints et pour partie lambrissés, plafond lambrissé avec poutres apparentes, éclairage par plafonnier, cheminée, porte à simple battant menant au séjour, ouverture menant à la cuisine, porte à simple battant menant au chai n°1, et porte d'entrée principale.

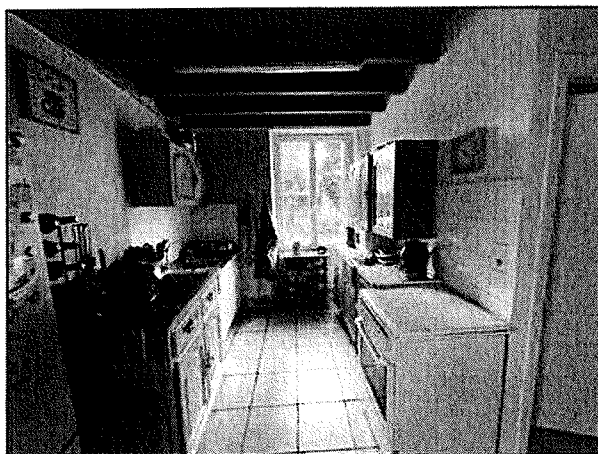
Cuisine: Éclairée par fenêtre à double battants. Carrelage au sol, murs pour partie peints et pour partie faïencés, plafond lambrissé avec poutres apparentes, éclairage par tube fluorescent, éléments hauts et bas de cuisine, évier à deux bacs, et ouverture menant au dégagement.

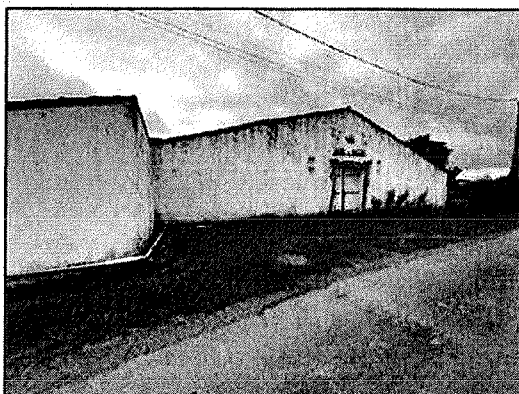
4) Cuvier attenant

- Construction ancienne, édifée en moellons.
Couverture en tuiles sur une charpente en bois.
- Superficie utile : 70 m²

- En état très vétuste avec cuves en béton à démolir.

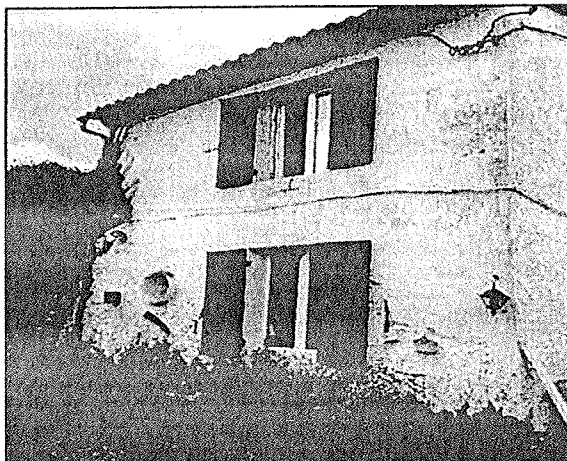
→ Toitures à remanier avec isolation et ravalement des façades de la maison à prévoir.
