Dossier Technique Immobilier

Numéro de dossier : 25_00513_HOURCADE_Maison
Date du repérage : 19/02/2025

Cabinet médical + Maison

Résumé de l'expertise n° 25_00513_HOURCADE_Maison

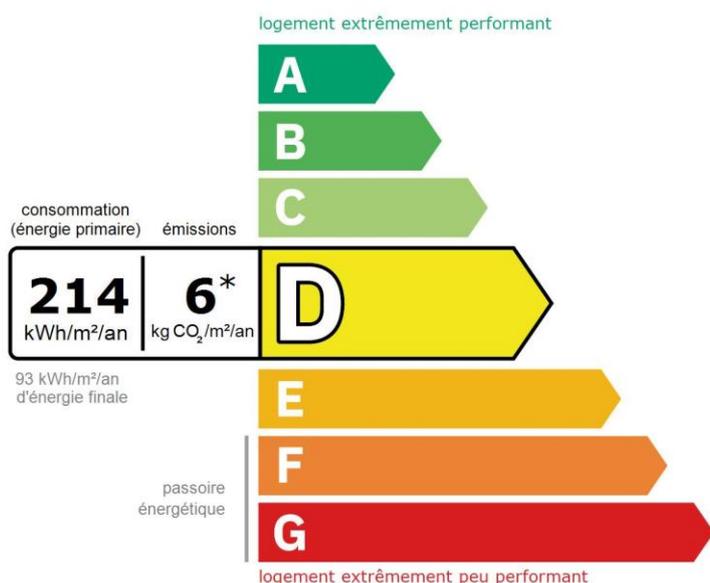
Performance énergétique et climatique

Type de bien : Maison Individuelle
Année de construction : Avant 1948
Surface de référence : **89 m²**

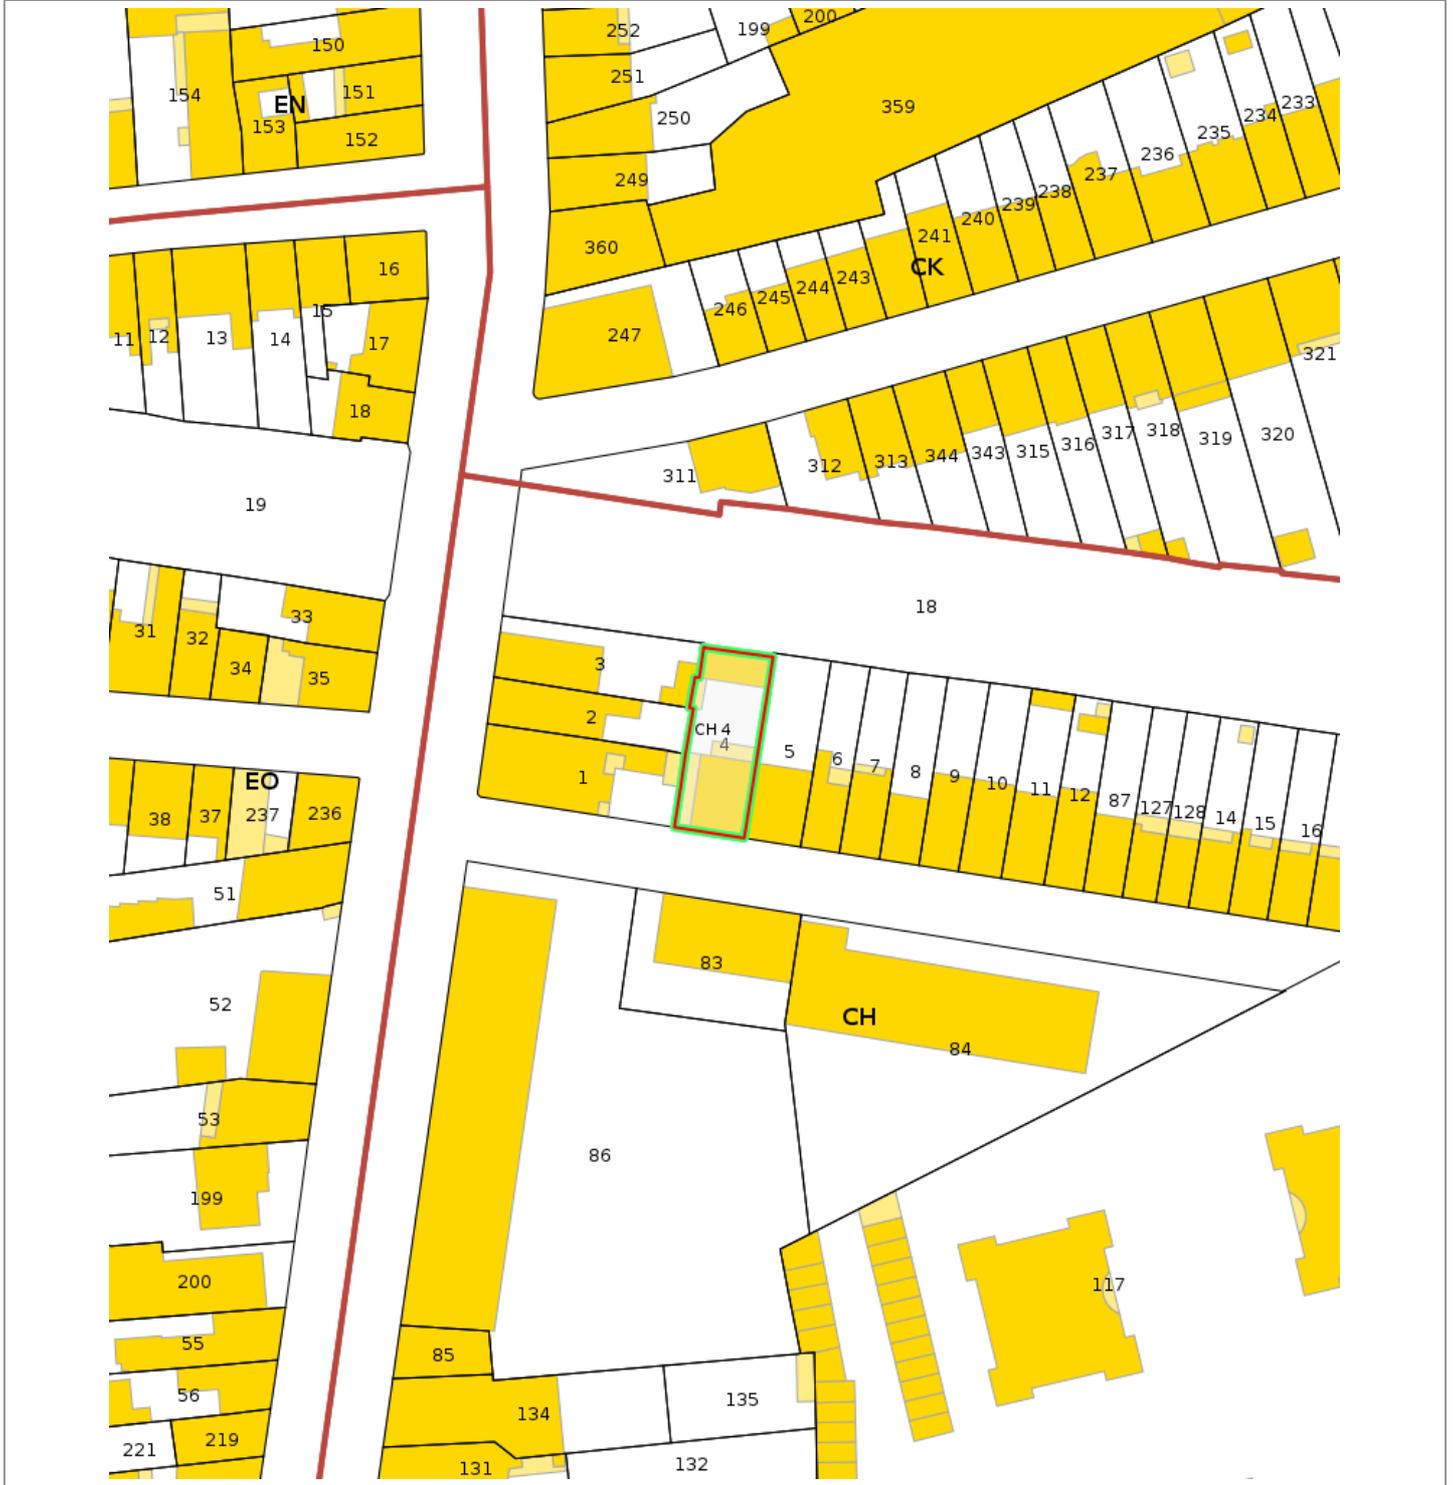
Zonage réglementaire sur la Sismicité : Zone 2 - Faible

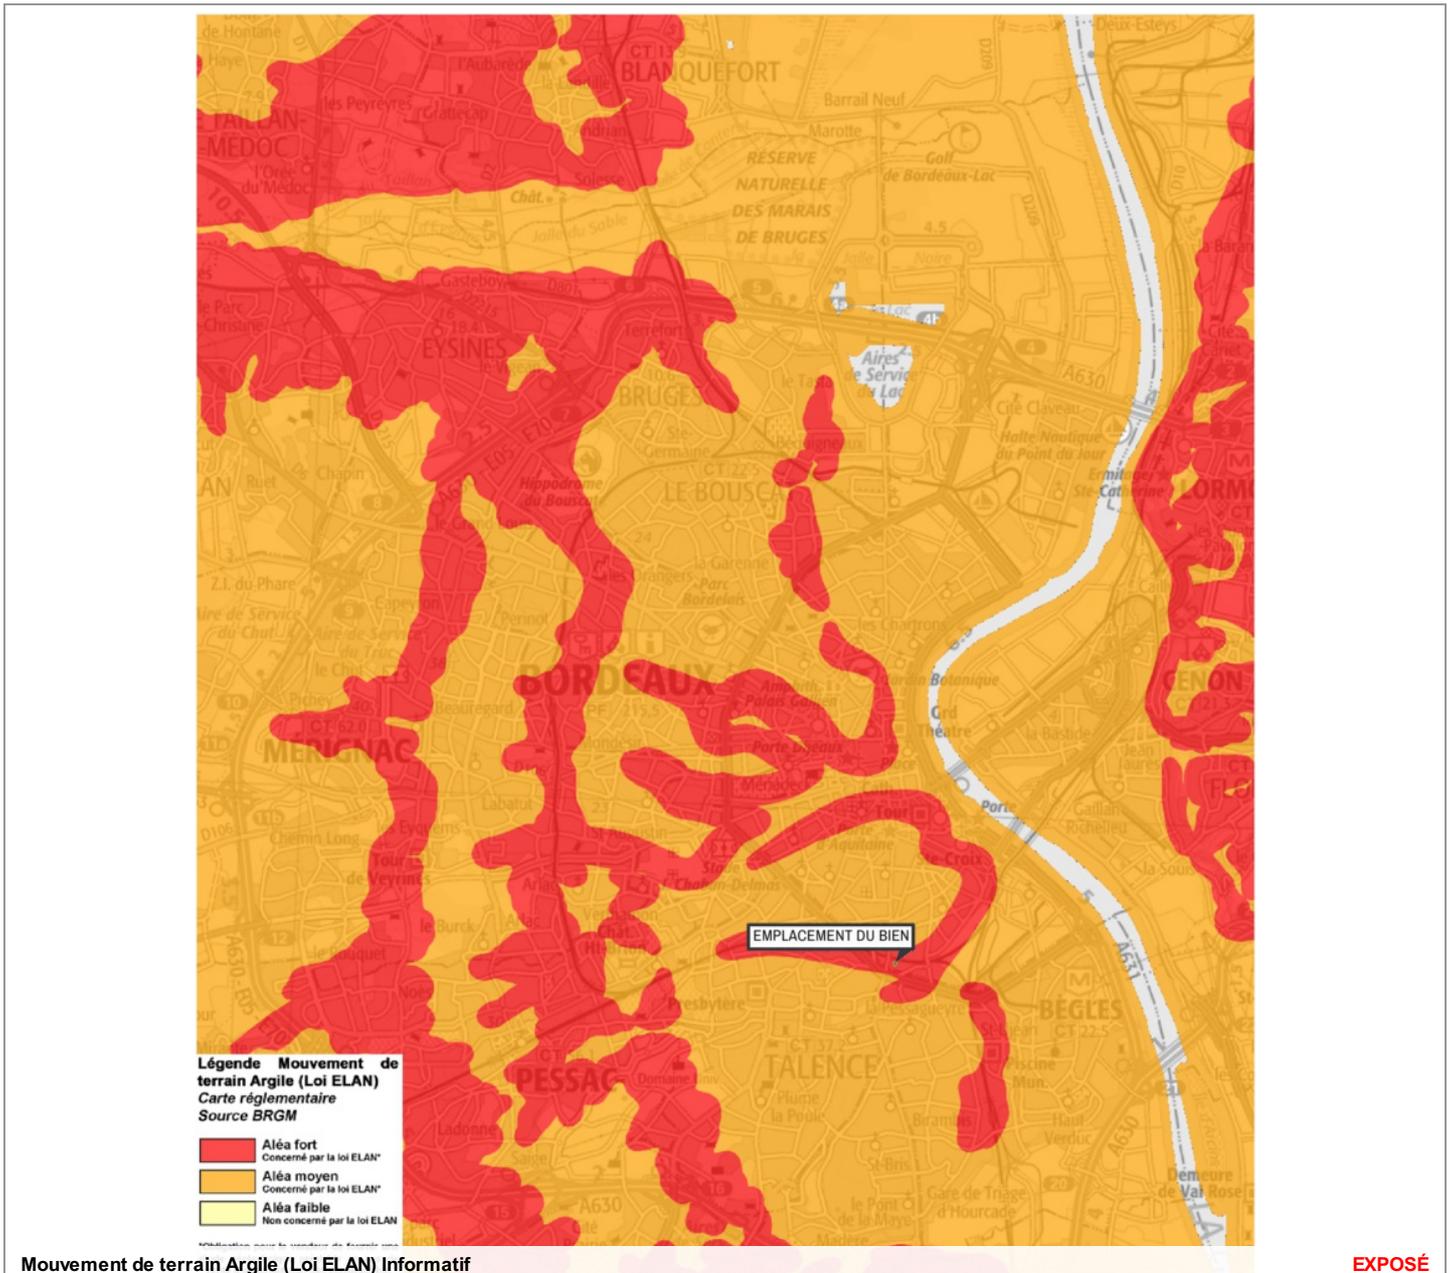
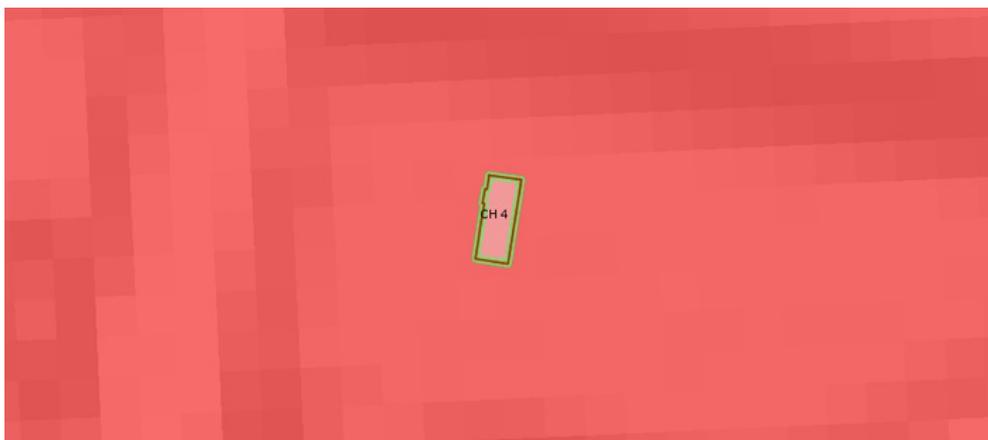
Légende Mouvement de terrain Argile (Loi ELAN)
Carte réglementaire
Source BRGM

- Aléa fort
Concerné par la loi ELAN*
- Aléa moyen
Concerné par la loi ELAN*
- Aléa faible
Non concerné par la loi ELAN

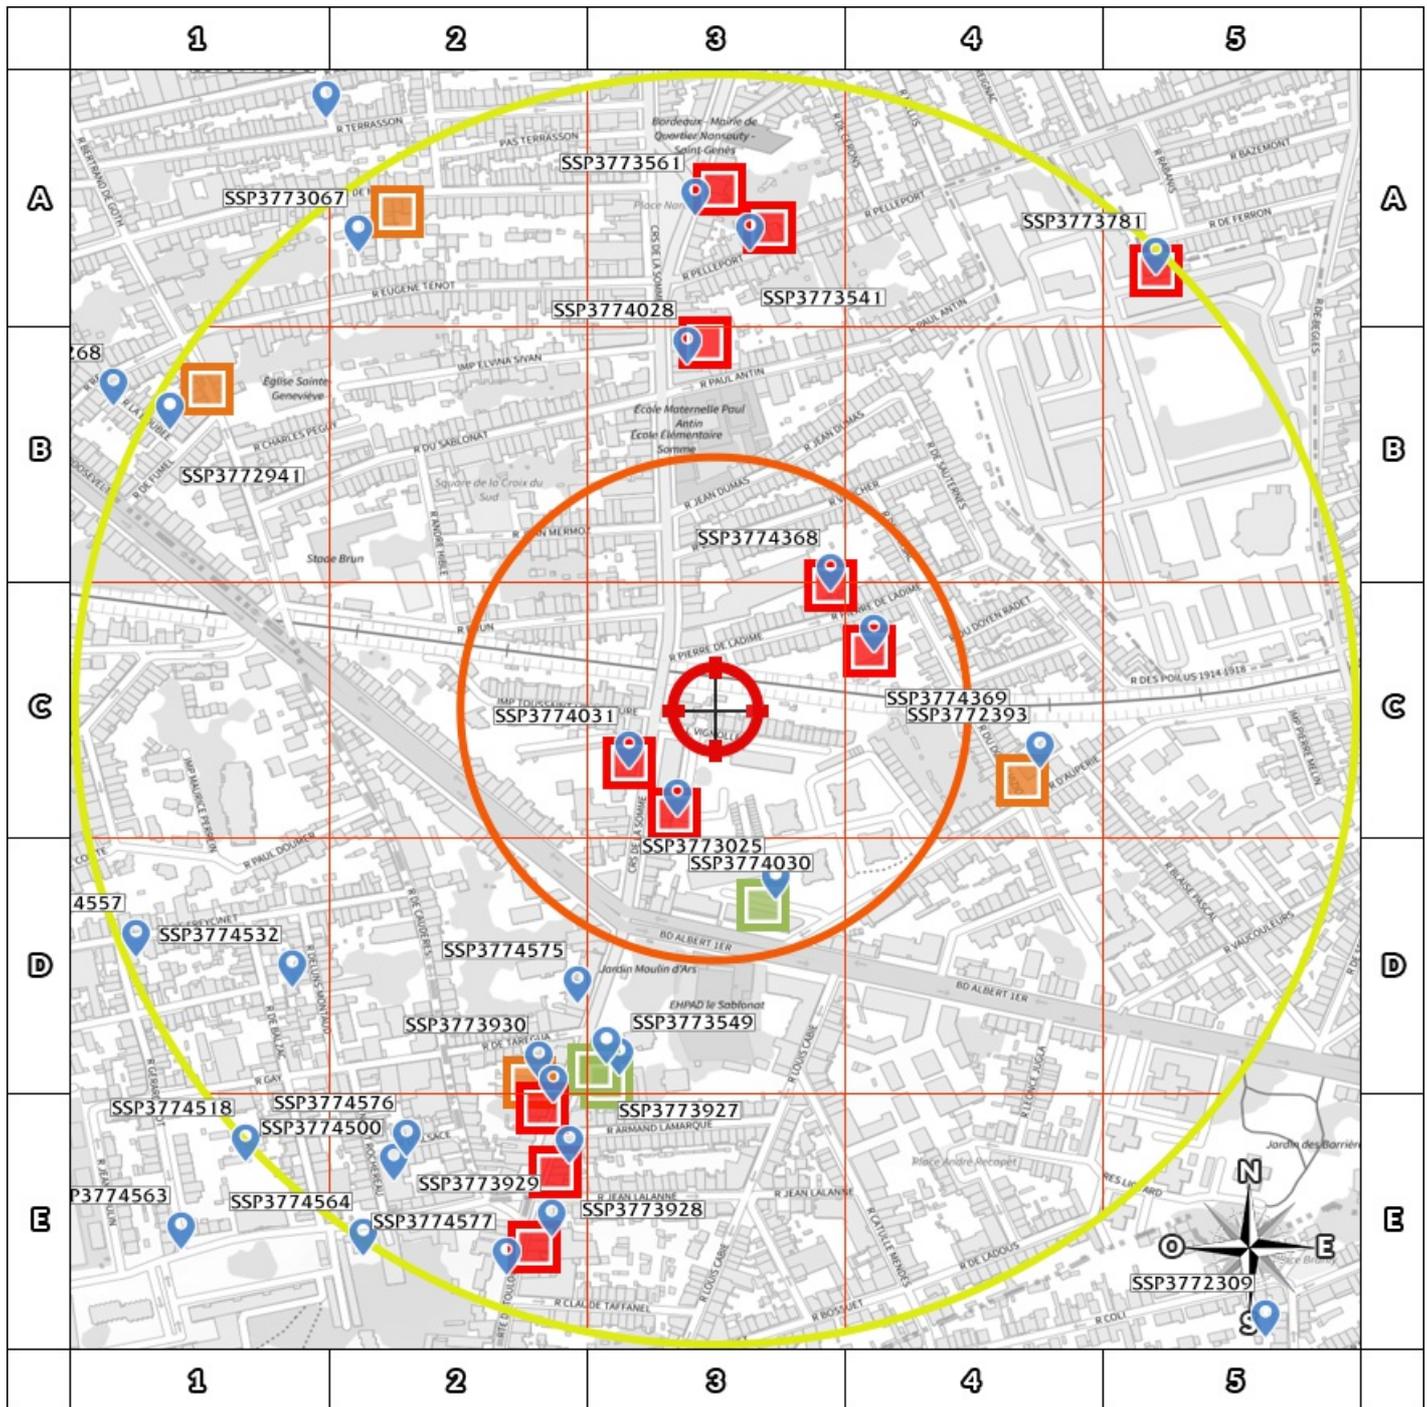
Cartographie des sites situés à moins de 200m du bien et à moins de 500m du bien

- BASOL : BAse de données des sites et SOLs pollués (ou potentiellement pollués)
- BASIAS en activité : Base de données d'Anciens Sites Industriels et Activités de Service
- BASIAS dont l'activité est terminée : Base de données d'Anciens Sites Industriels et Activités de Service
- BASIAS dont l'activité est inconnue : Base de données d'Anciens Sites Industriels et Activités de Service
- Sites CASIAS : Carte des Anciens Sites Industriels et Activités de Service
- Emplacement du bien
- Zone de 200m autour du bien
- Zone de 500m autour du bien

Retrouvez sur cette cartographie un inventaire des sites pollués (ou potentiellement polluée) situés à moins de 500m du bien représentés par les pictos et .
