Rapport de l'état relatif à la présence de termites dans le bâtiment

Numéro de dossier : 25_01245_SCI PETIT QUINSAC
Norme méthodologique employée : AFNOR NF P 03-201 – Février 2016
Date du repérage : 18/04/2025
Heure d'arrivée : 10 h 00
Temps passé sur site : 06 h 00

Département : **Gironde**
Adresse : **175 Lieu-Dit Le Chaurron**
Commune : **33360 QUINSAC**
Désignation et situation du ou des lot(s) de copropriété :

..... **Néant**
Désignation du (ou des) bâtiment(s) et périmètre de repérage :
..... **Habitation (maison individuelle)**

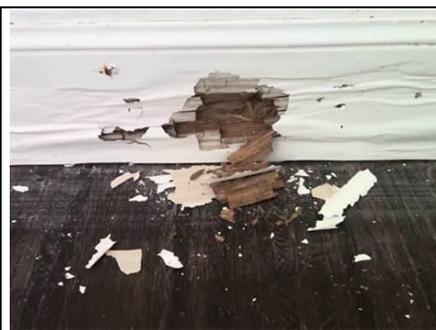
Photo n° PhTer001

Localisation : Rez de chaussée - Salon

Ouvrage : Plinthes - bois et peinture

Parasite : Présence d'indices d'infestation d'autres agents de dégradation biologique du bois, Champignon de pourriture cubique

Indices : dégradation du bois

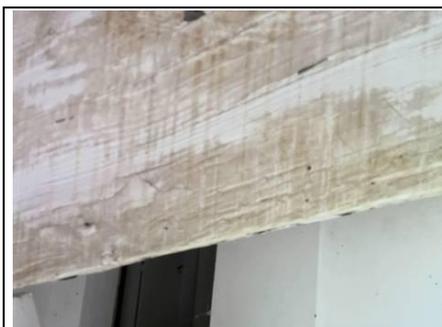
Photo n° PhTer002
Localisation : Rez de chaussée - Pièce
Ouvrage : Plafond - Charpente et lambris
Parasite : Présence d'indices d'infestation d'autres agents de dégradation biologique du bois
Indices : décoloration du bois

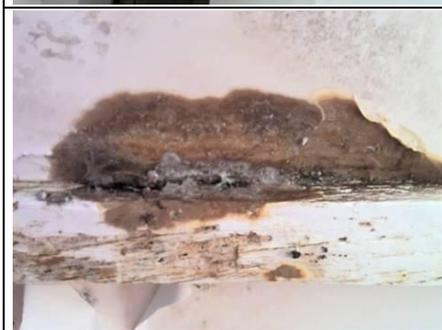
Photo n° PhTer003
Localisation : 1er étage - Chambre
Ouvrage : Plafond - Plaque de plâtre, peinture
Parasite : Présence d'indices d'infestation d'autres agents de dégradation biologique du bois,
Moisissures
Indices : présence de pourriture cubique
