RAPPORT D'EXPERTISE

Concernant un bien immobilier situé à

1561. Chemin du Moussicq

**Valeur Vénale dans le cadre de la liquidation judiciaire de M. Alain
PARGADE**

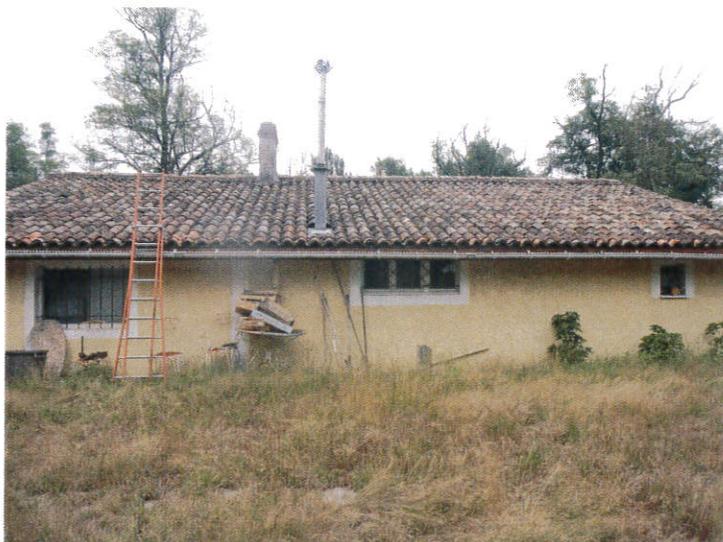
1)- Habitation :

- Construction ancienne édifée en maçonnerie de briques avec crépi extérieur.

Gros œuvre fissuré.

Couverture en tuiles creuses en mauvais état sur plaques de fibrociment vétustes pouvant contenir des fibres d'amiante.

L'eau et l'électricité sont raccordé mais les réseaux sont vétustes.

Pas de chauffage, eau chaude par cumulus électrique hors d'usage.

Assainissement individuel non conforme (puisard ancien).

- Construction dans un état général vétuste nécessitant une restauration totale.

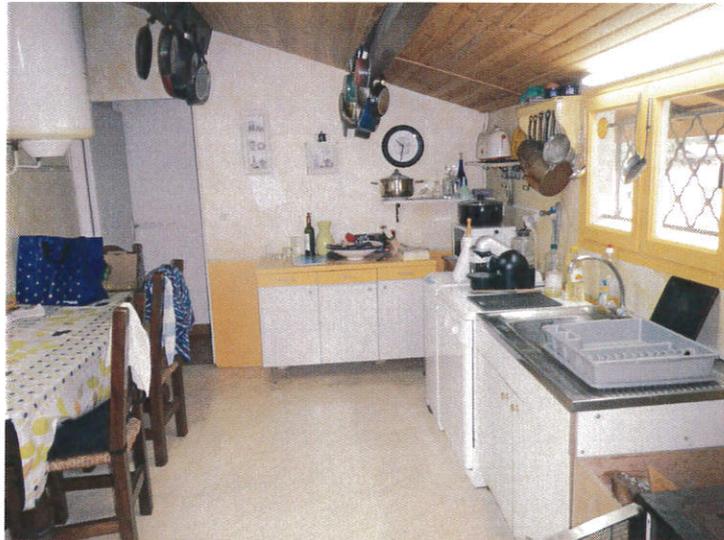
Cuisine : Éclairée par une fenêtre barreaudée au Nord. Sol revêtement plastifié, murs peints, plafond lambris. Evier, cumulus vétuste.

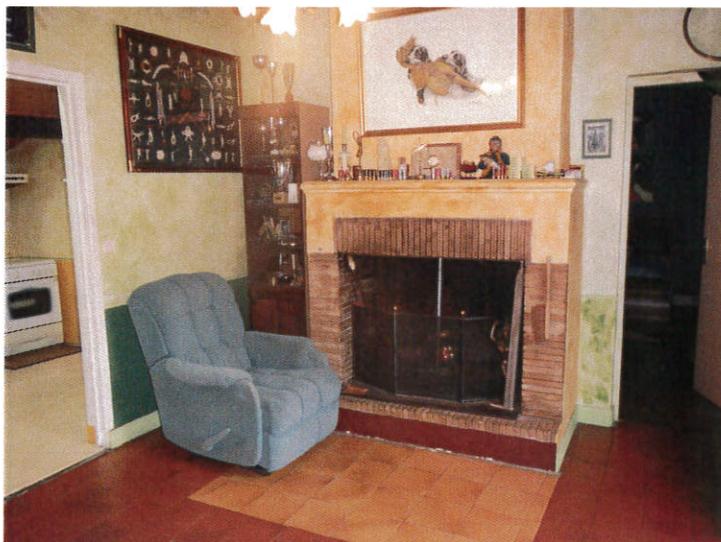
Séjour : Éclairé par porte vitrée au Sud. Sol carrelage usagé et dégradé, murs peints, plafond lambris. Une cheminée en brique. Tableau électrique, climatisation posée par le locataire.

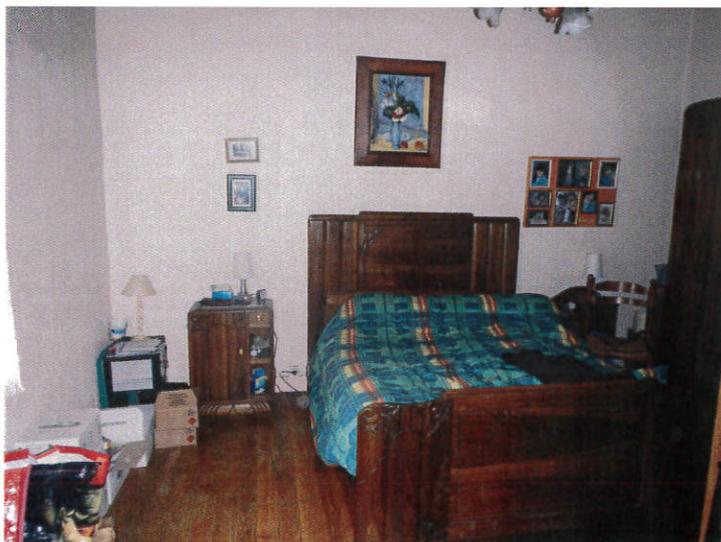
Chambre : Éclairée par une fenêtre au Sud. Sol parquet, murs tapissés, plafond lambris.
